# Cristales invisibles y fallos del regulador

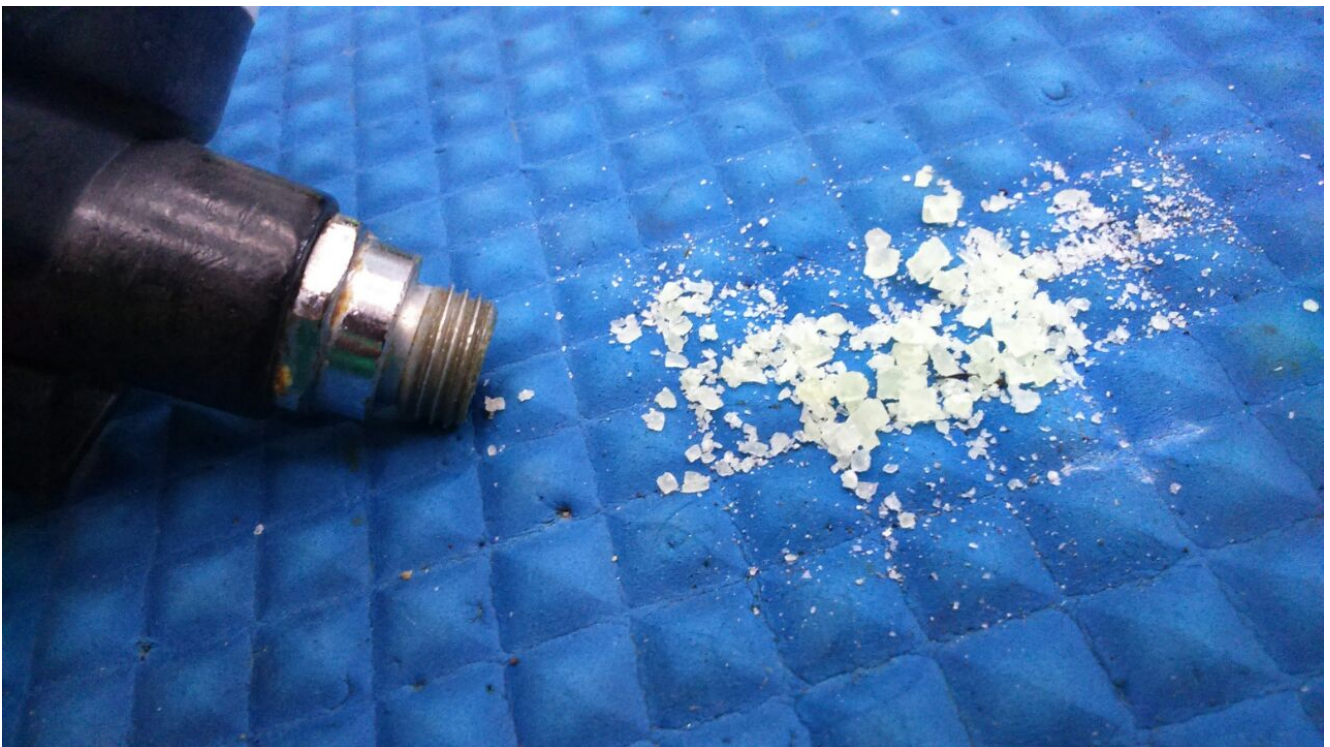
Aunque el buceador involucrado en el incidente gestionó muy bien la situación, y nadie resultó herido, un buceador inexperto o nervioso podría no haber sido tan afortunado. Era particularmente extraño que, aunque el tanque del buceador no estaba vacío, el flujo de gas se había ralentizado hasta cesar de fluir, de modo que podía pensarse en una situación de falta de aire. Un examen más detallado del equipo llevó a un descubrimiento desconcertante: una gran cantidad de material 'cristalizado' amarillo estaba bloqueando el interior de la entrada de aire a la segunda etapa del regulador. El material pareció originarse dentro del latiguillo, que había estado en uso durante algunos años, pero que no mostraba anomalías externas ni signos de deterioro.
