Cristales invisibles y fallos del regulador

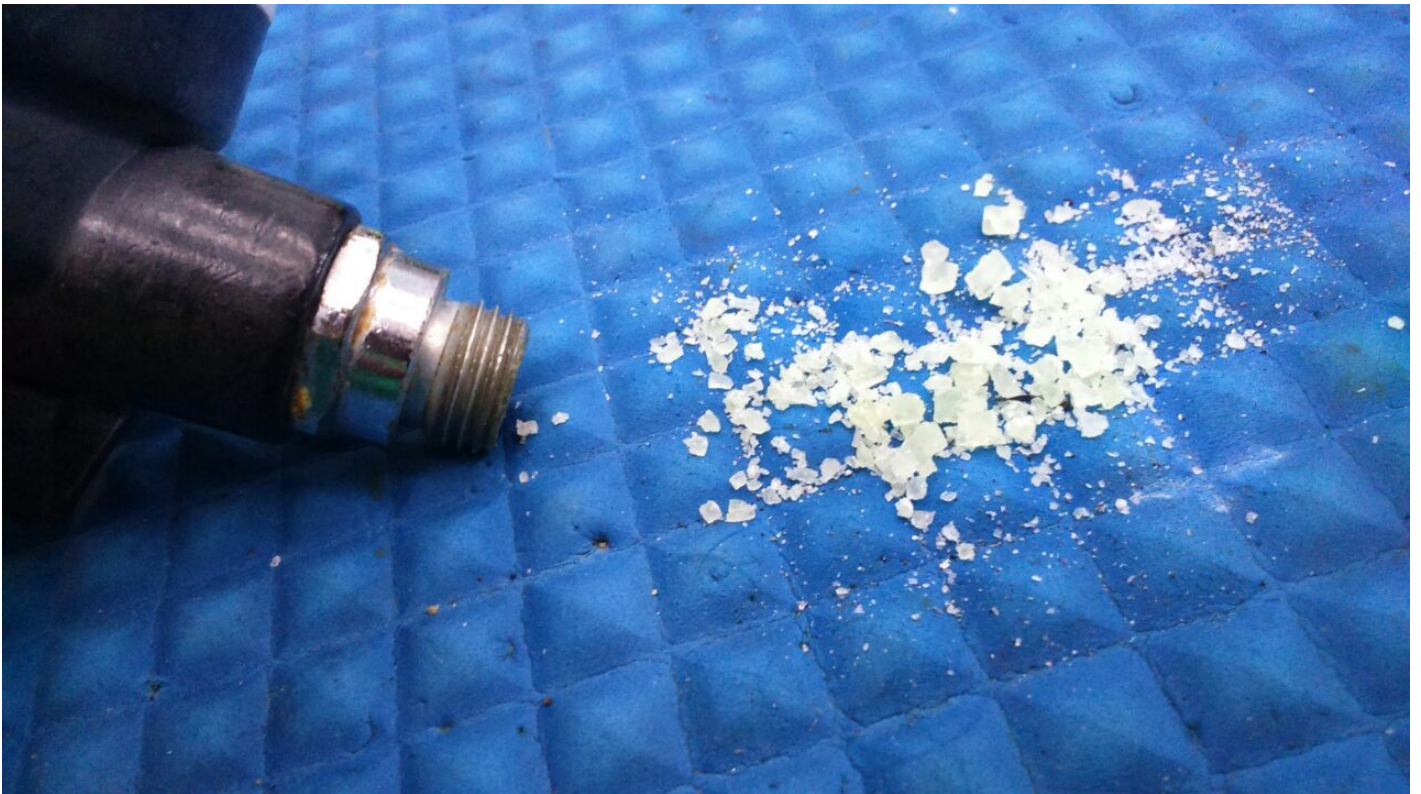
Aunque el buceador involucrado en el incidente gestionó muy bien la situación, y nadie resultó herido, un buceador inexperto o nervioso podría no haber sido tan afortunado. Era particularmente extraño que, aunque el tanque del buceador no estaba vacío, el flujo de gas se había ralentizado hasta cesar de fluir, de modo que podía pensarse en una situación de falta de aire. Un examen más detallado del equipo llevó a un descubrimiento desconcertante: una gran cantidad de material 'cristalizado' amarillo estaba bloqueando el interior de la entrada de aire a la segunda etapa del regulador. El material pareció originarse dentro del latiguillo, que había estado en uso durante algunos años, pero que no mostraba anomalías externas ni signos de deterioro.

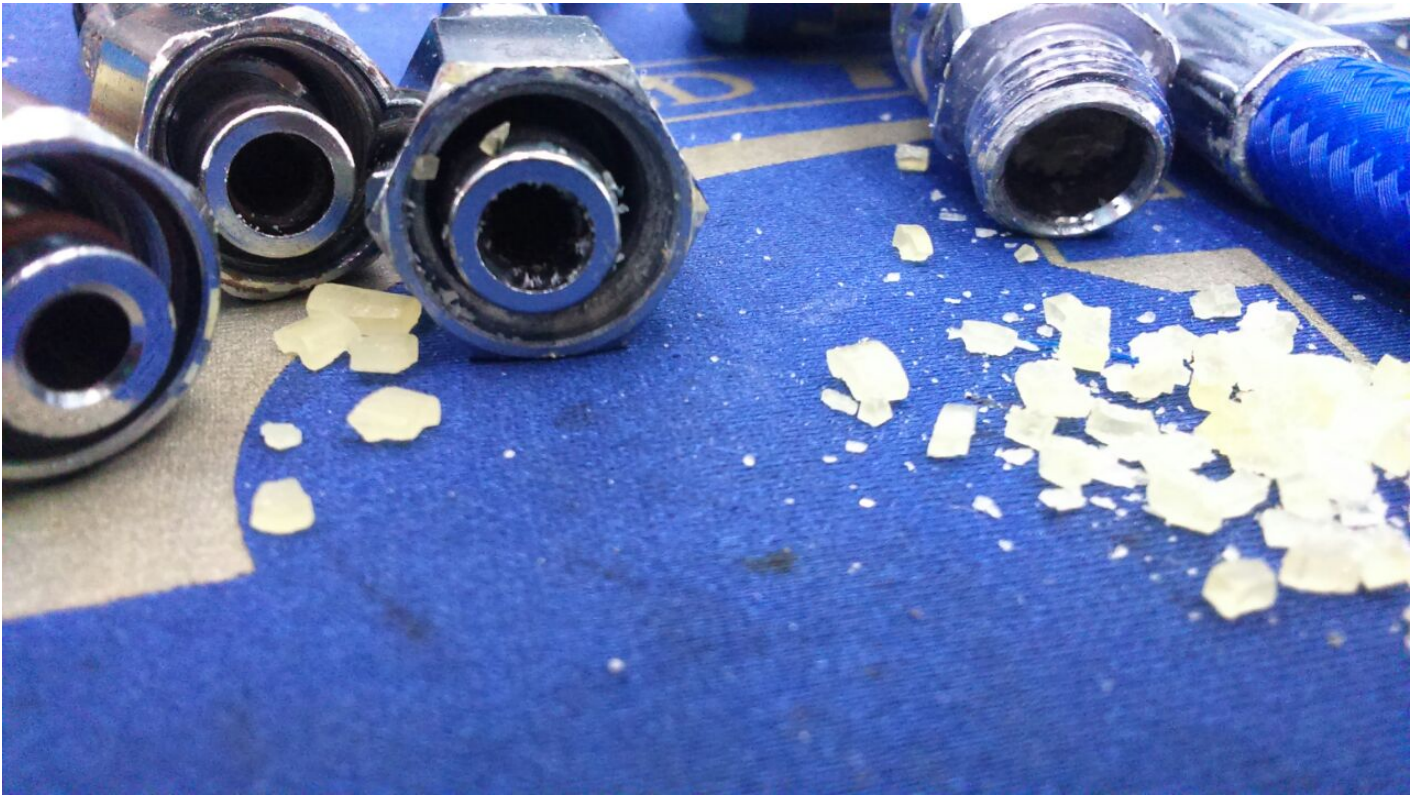
El producto de la descomposición, una sustancia amarilla de aspecto cristalino, es más suave de lo que parece y presenta un tacto ceroso cuando se la exprime. La reacción que causa la descomposición es, en realidad, una hidrólisis, que, como su nombre indica, requiere la presencia de agua. La temperatura elevada favorece la degradación acelerada o hidrólisis del poliéster-TPU. El calentamiento y enfriamiento cíclicos, repetido, del revestimiento del latiguillo, favorece esta forma de cristalización en materiales que no son aptos para esta aplicación o que están afectados por ciertos productos químicos o bacterias. El sol calienta la manguera, luego el flujo de gas respirable enfría nuevamente la superficie interna del latiguillo. Este proceso se repite con cada inmersión y los "cristales" se acumulan con el paso de los días. Así, con el tiempo, se forman suficientes "cristales" para invadir el flujo de gas o migrar hacia la segunda etapa del regulador, lo que provoca un fallo significativo en el dispositivo de respiración.

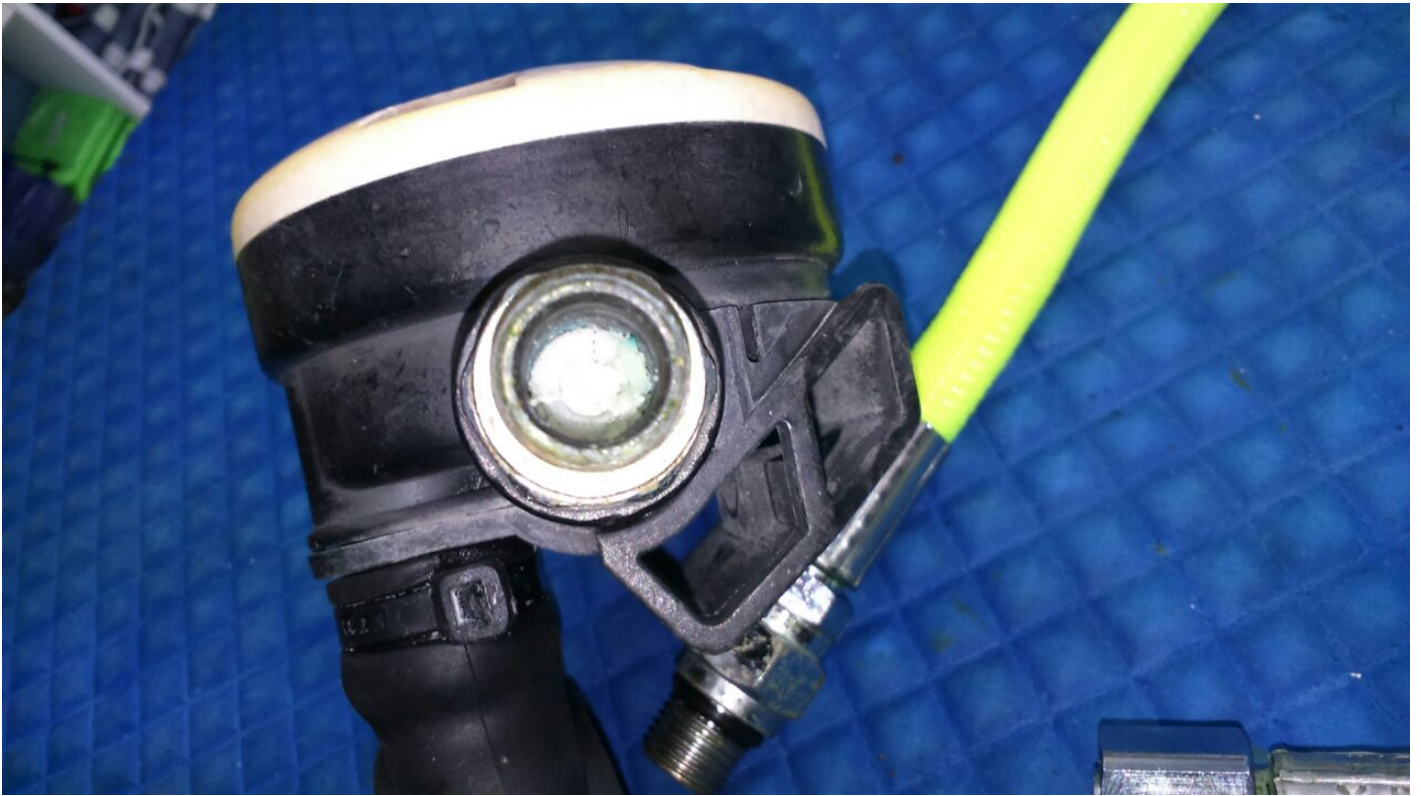
La recomendación de seguridad estándar con respecto a los latiguillos del regulador ha sido que deben inspeccionarse regularmente para detectar signos de deterioro externo. La desintegración o abrasión del revestimiento exterior de caucho, predispone eventualmente a que las mangueras se rompan al presurizarse o incluso cuando están en uso. Las mangueras de caucho son bastante propensas a esta condición, por lo que se desarrollaron mangueras con trenzado de polímero. Pero aquí radica el problema: el exterior de las mangueras trenzadas puede parecer normal, flexible y libre de anomalías obvias, mientras que una superficie interna deteriorada sería completamente invisible a una inspección externa superficial.
