Näkymättömät kiteet ja häiriöt regulaattorin toiminnassa

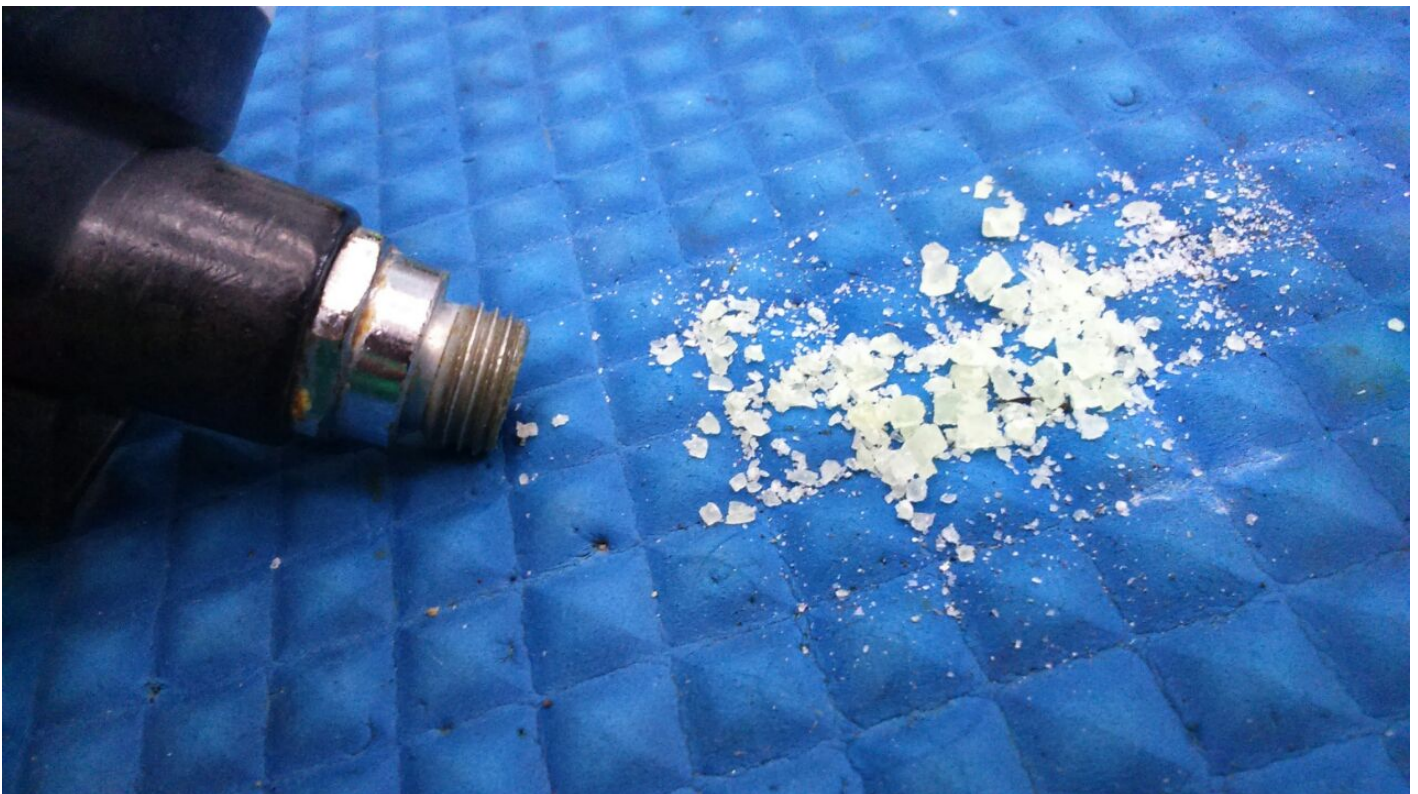
Onnettomuuteen joutunut sukeltaja selviytyi tässä tapauksessa tilanteesta oikein hyvin, eikä kukaan loukkaantunut. Kokematon tai hermostunut sukeltaja ei välttämättä kuitenkaan olisi ollut yhtä onnekas. Erityisen kummalliseksi tapauksen teki se, että vaikka sukeltajan sukelluspullo ei ollut tyhjä, kaasuvirta hidastui ja lakkasi sitten kokonaan, ikään kuin ilma olisi loppunut. Kun laitetta tutkittiin tarkemmin, tuloksena oli yllättävä havainto: suuri määrä keltaista, kiteytynyttä ainetta tukki annostimen sisäänvirtausaukon. Vaikuttaa siltä, että aine oli peräisin joitakin vuosia käytössä olleen letkun sisäpuolelta. Ulkoapäin katsottuna letkussa ei vaikuttanut olevan mitään normaalia poikkeavaa eikä minkäänlaisia merkkejä siitä, että siinä olisi jotakin vialla.

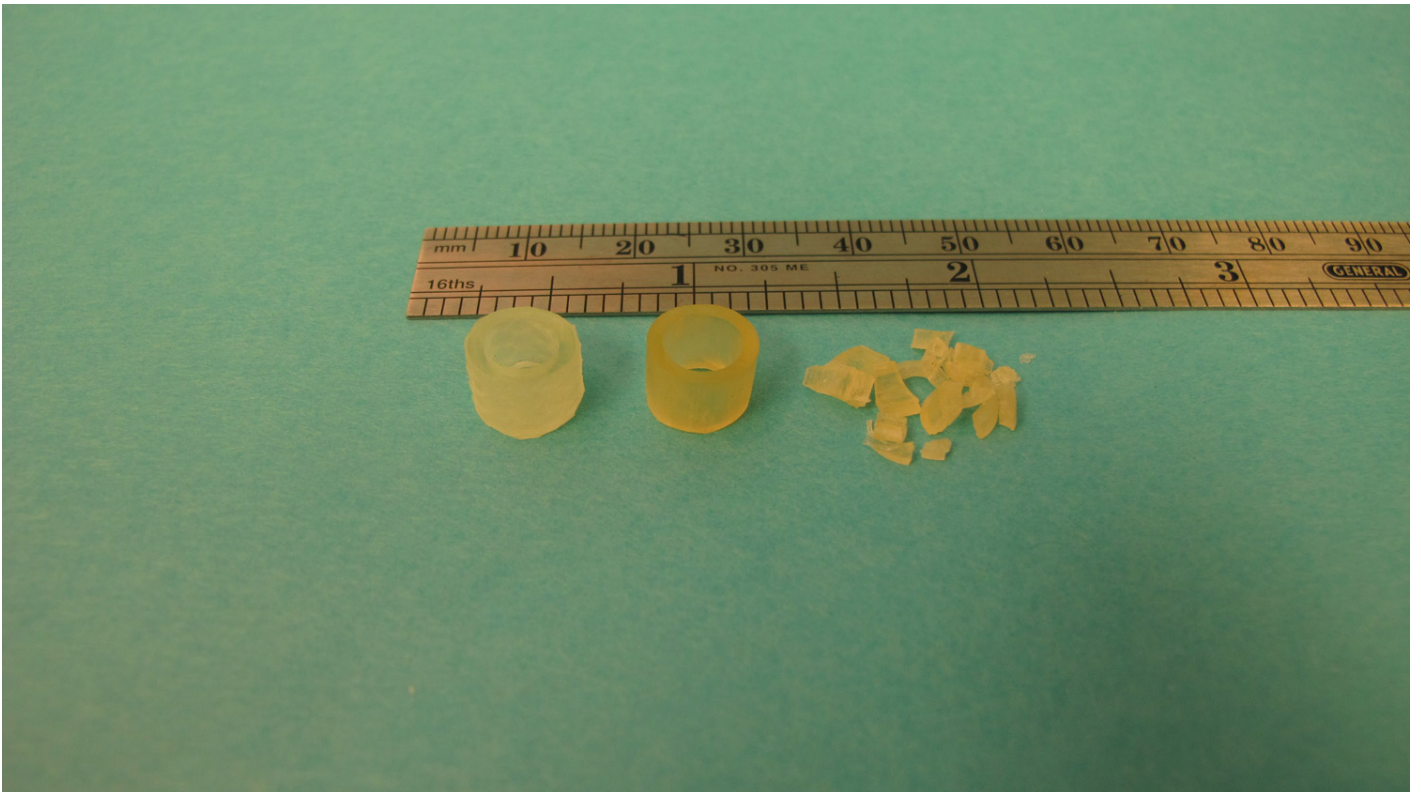
Eräs innokas sukeltaja, joka toimii asiantuntijainsinöörinä yksityisessä yrityksessä Yhdysvalloissa, tarjoutui suorittamaan perusteellisen testin punotuille matalapaineletkuille. Kokeessaan hän altisti tietyn valikoiman letkuja nopeutetulle ikääntymiselle. Alustavan tuloksena oli, että ne letkut, joiden sisämateriaali oli termoplastista *polyesteri*-polyuretaania (polyesteri-TPU), vaurioituivat kokeen aikana. Tämä tulos vastaa niitä tuloksia, joita on saatu DANin kokoamissa, letkujen vikoihin liittyvissä raporteissa. Termoplastisesta *polyeetteri*-polyuretaanista (polyeetteri-TPU) valmistetut tai sillä vuoratut letkut säilyivät sen sijaan täysin ehjinä.

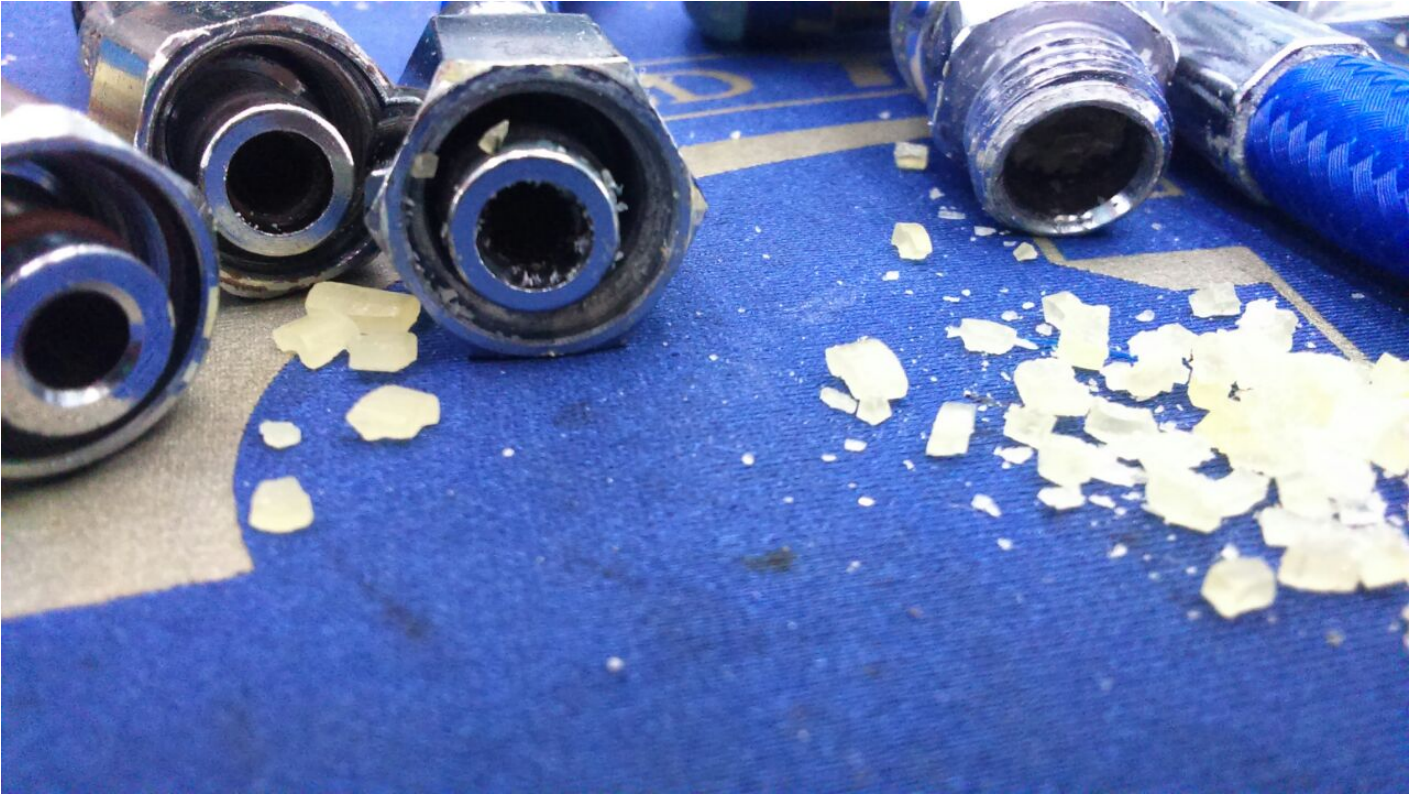
Hajoamistuote, joka on keltaista, kiteistä ainetta, on pehmeämpää kuin miltä se näyttää. Puristettaessa se tuntuu vahamaiselta. Hajoamisen aiheuttava reaktio on itse asiassa hydrolyysi, joka nimensä mukaisesti vaatii veden läsnäoloa. Korkea lämpötila nopeuttaa hajoamista eli polyesteri-TPU:n hydrolyysia. Letkun sisäpinnalla toistuvat jaksoittain kuumeneminen ja kylmeneminen, ja nämä prosessit edistävät kyseisten kiteiden muodostumista niissä materiaaleissa, jotka eivät sovellu tällaiseen käyttöön. Näin käy myös silloin, kun käytetty materiaali on joutunut alttiiksi tietyille kemikaaleille tai bakteereille. Aurinko lämmittää aluksi letkua, jonka jälkeen hengityskaasun virtaus jäädyttää letkun sisäosan pinnan uudelleen. Tämä tapahtumasarja toistuu jokaisella sukelluksella, ja näin kiteitä alkaa vähitellen muodostua. Kun

kiteitä on kertynyt tarpeeksi, ne estävät kaasun virtauksen. Ne saattavat myös kulkeutua kohti annostinta, jolloin hengityslaitteen toiminta häiriintyy merkittävästi.
