Cristalli invisibili e guasto degli erogatori

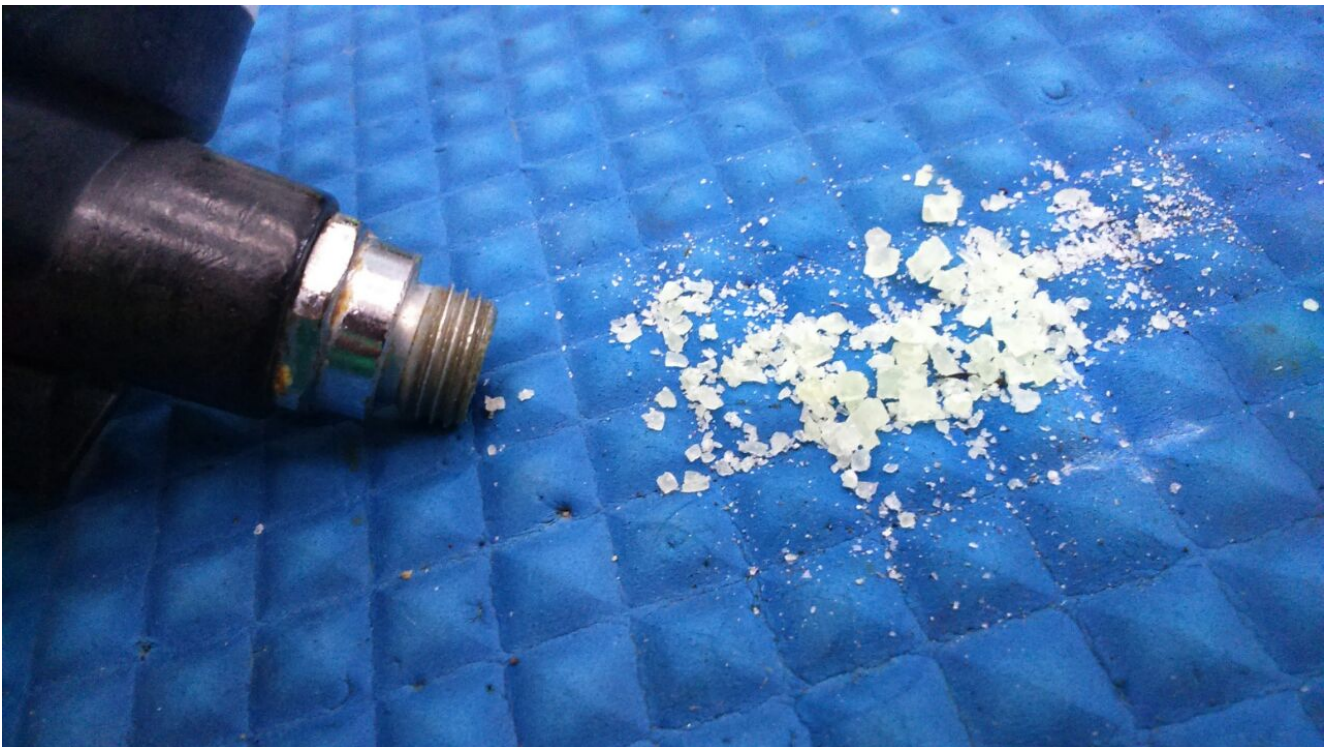
Il subacqueo coinvolto nell'incidente ha gestito la situazione molto bene e fortunatamente nessuno si è fatto del male, al suo posto un subacqueo inesperto o nervoso non sarebbe stato forse così fortunato. La cosa particolarmente strana è stata che anche se la sua bombola non era vuota, il flusso di gas aveva rallentato fino a cessare del tutto, proprio come se fosse rimasto senz'aria. Un accurato esame dell'attrezzatura ha portato ad una scoperta sorprendente: una grossa quantità di materiale giallo 'cristallizzato' bloccava l'interno della valvola nel secondo stadio dell'erogatore. Il materiale sembrava provenire da dentro la frusta, che era stata usata per qualche anno ma non mostrava alcuna anomalia né segno di deterioramento.

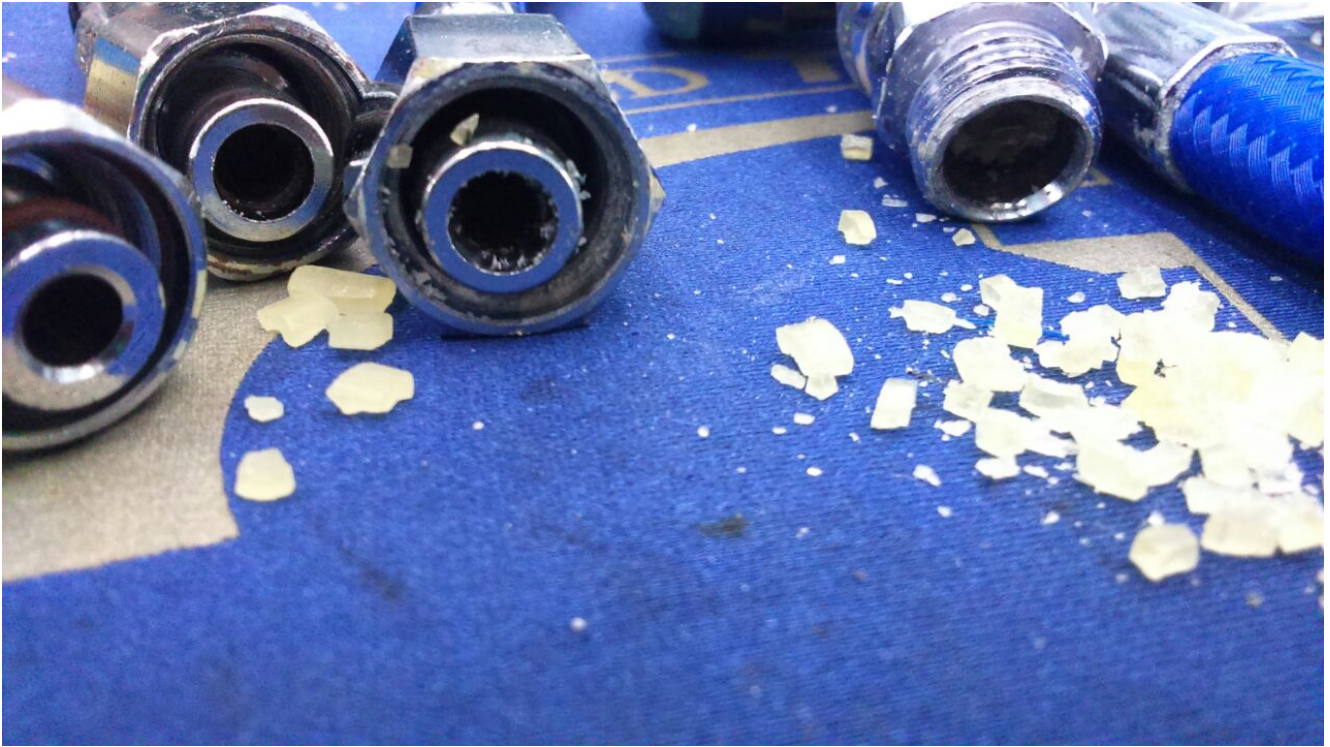
Il prodotto del deterioramento, una sostanza gialla che appare cristallizzata, è più morbido di quanto sembri, e quando si schiaccia ha una consistenza simile alla cera. La reazione che causa il deterioramento è l'idrolisi che, come suggerisce il nome, richiede la presenza di acqua. Una temperatura elevata favorisce il degrado accelerato del polyester-TPU. Cicli ripetuti di riscaldamento e raffreddamento dei rivestimenti nelle fruste favoriscono questa forma di cristallizzazione in materiali che sono inadatti a tale applicazione, o che subiscono l'effetto di alcuni agenti chimici e batteri. Il sole riscalda la frusta, poi il flusso della miscela respiratoria raffredda nuovamente la superficie interna della frusta. Questo processo si ripete ad ogni immersione e con il tempo i 'cristalli' si accumulano. Un grosso numero di 'cristalli' può bloccare il flusso di gas, o può migrare verso il secondo stadio dell'erogatore, creando un guasto.

È difficile prevedere quanto tempo impiega un rivestimento in polyester-TPU per deteriorarsi, ma le informazioni raccolte suggeriscono che le fruste esposte a 30°C con un alto tasso di umidità, potrebbero deteriorarsi più velocemente.

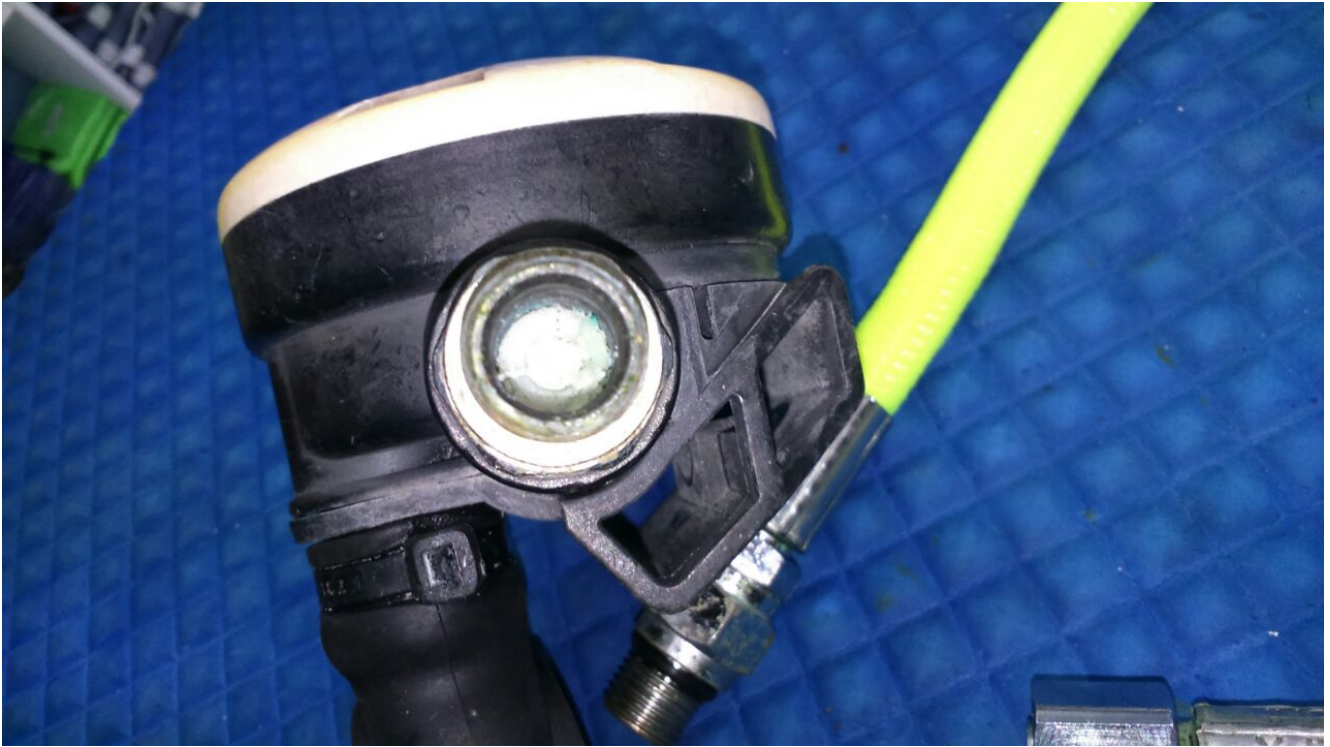
La raccomandazione standard sulla sicurezza delle fruste degli erogatori è che dovrebbero essere ispezionate regolarmente per individuare eventuali segni esterni di deterioramento. La disgregazione o abrasione del rivestimento esterno in gomma predispone le fruste alla rottura durante la pressurizzazione o mentre sono in uso. Le fruste in gomma sono soggette a questa situazione, ragione per la quale sono state sviluppate le fruste intrecciate in polimero. Ma qui sta il problema: l'esterno delle fruste intrecciate può apparire normale, flessibile e libero da anomalie apparenti, mentre una superficie interna deteriorata resta completamente invisibile ad una veloce ispezione esterna.

- Tutte le fruste degli erogatori, incluse quelle intrecciate, hanno una vita limitata a prescindere dall'aspetto esterno e da rinforzi e protezioni. Le fruste danneggiate che abbiamo esaminato avevano più di cinque anni.

- Quando si acquista una frusta, verificate la composizione del rivestimento interno — e scegliete un rivestimento di *polyether-TPU*, non di *polyester-TPU*. Se avete dei dubbi, non fate l'acquisto. Acquistate fruste ed altre attrezzature d'importanza vitale da produttori noti e che indicano chiaramente il tipo di materiale usato per il rivestimento.
