Cristalli invisibili e guasto degli erogatori

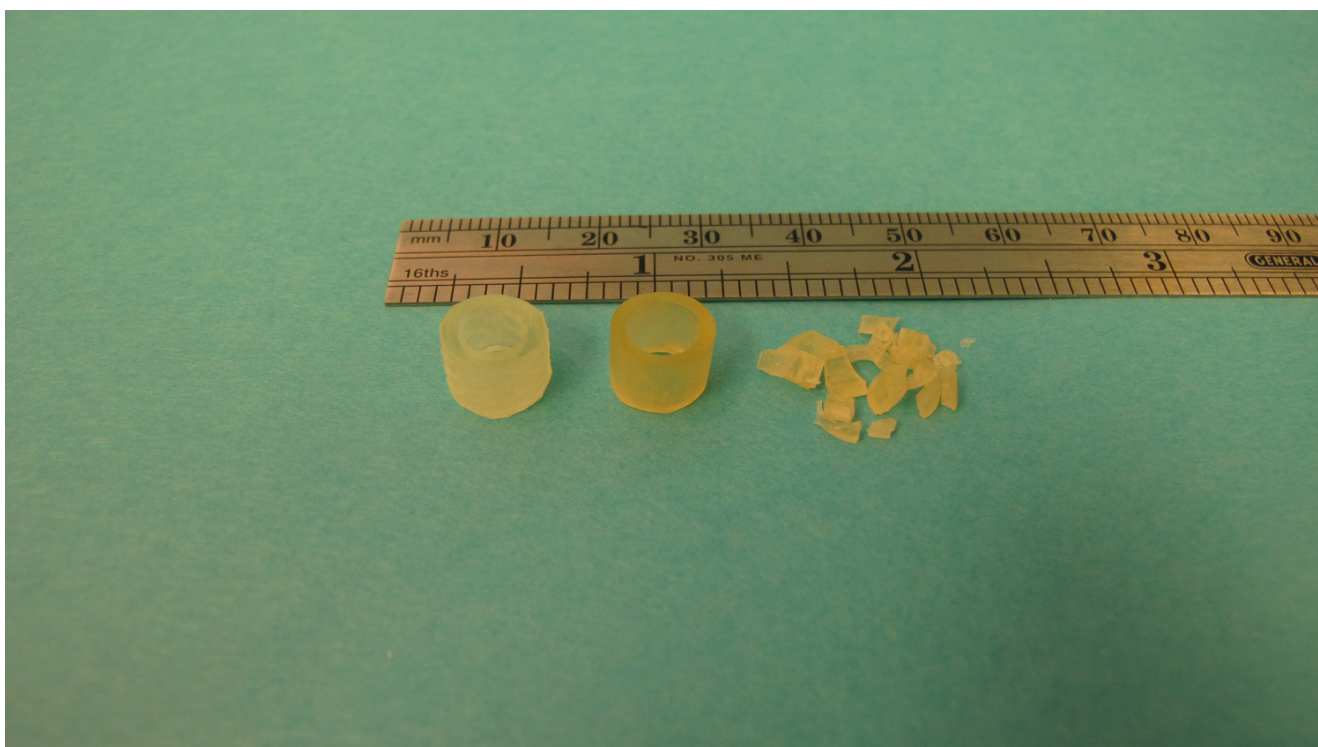
dei test approfonditi sulle fruste intrecciate a bassa pressione. Ha sottoposto una serie di fruste ad un processo di invecchiamento rapido, ed i risultati preliminari hanno mostrato come le fruste con rivestimento interno realizzato con materiale in poliestere poliuretano termoplastico (polyester-TPU) si deterioravano durante i test. Questo risultato è in linea con i report di guasti alle fruste raccolti da DAN. Le fruste fatte o rivestite con polietere poliuretano termoplastico (polyether-TPU), invece, non si sono danneggiate.
