## Cristalli invisibili e guasto degli erogatori

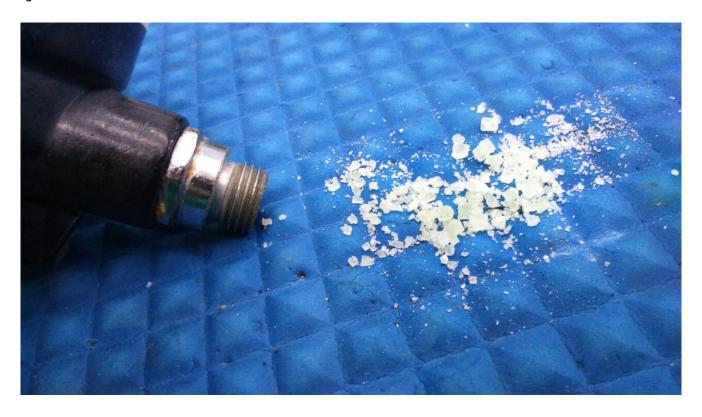
Il subacqueo coinvolto nell'incidente ha gestito la situazione molto bene e fortunatamente nessuno si è fatto del male, al suo posto un subacqueo inesperto o nervoso non sarebbe stato forse così fortunato. La cosa particolarmente strana è stata che anche se la sua bombola non era vuota, il flusso di gas aveva rallentato fino a cessare del tutto, proprio come se fosse rimasto senz'aria. Un accurato esame dell'attrezzatura ha portato ad una scoperta sorprendente: una grossa quantità di materiale giallo 'cristallizzato' bloccava l'interno della valvola nel secondo stadio dell'erogatore. Il materiale sembrava provenire da dentro la frusta, che era stata usata per qualche anno ma non mostrava alcuna anomalia né segno di deterioramento.

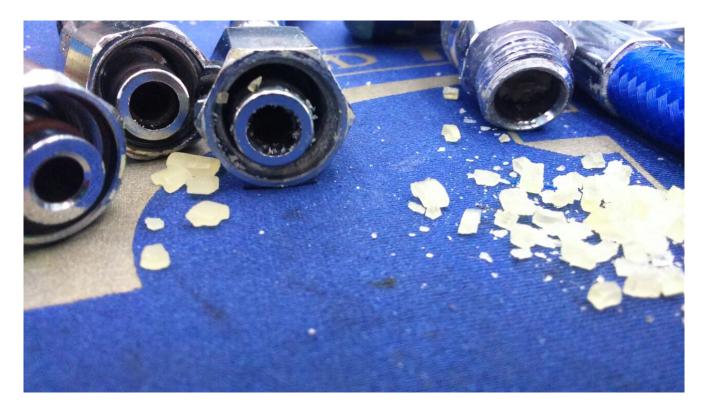
Il prodotto del deterioramento, una sostanza gialla che appare cristallizzata, è più morbido di quanto sembri, e quando si schiaccia ha una consistenza simile alla cera. La reazione che causa il deterioramento è l'idrolisi che, come suggerisce il nome, richiede la presenza di acqua. Una temperatura elevata favorisce il degrado accelerato del polyester-TPU. Cicli ripetuti di riscaldamento e raffreddamento dei rivestimenti nelle fruste favoriscono questa forma di cristallizzazione in materiali che sono inadatti a tale applicazione, o che subiscono l'effetto di alcuni agenti chimici e batteri. Il sole riscalda la frusta, poi il flusso della miscela respiratoria raffredda nuovamente la superficie interna della frusta. Questo processo si ripete ad ogni immersione e con il tempo i 'cristalli' si accumulano. Un grosso numero di 'cristalli' può bloccare il flusso di gas, o può migrare verso il secondo stadio dell'erogatore, creando un guasto.

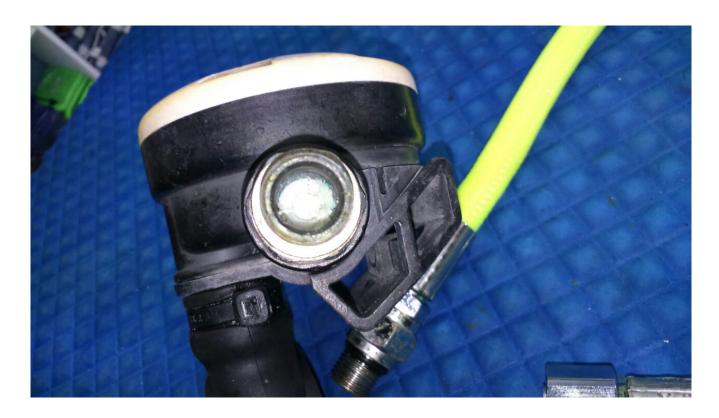
La raccomandazione standard sulla sicurezza delle fruste degli erogatori è che dovrebbero essere ispezionate regolarmente per individuare eventuali segni esterni di deterioramento. La disgregazione o abrasione del rivestimento esterno in gomma predispone le fruste alla rottura durante la pressurizzazione o mentre sono in uso. Le fruste in gomma sono soggette a questa situazione, ragione per la quale sono state sviluppate le fruste intrecciate in polimero. Ma qui sta il problema: l'esterno delle fruste intrecciate può apparire normale, flessibile e libero da anomalie apparenti, mentre una superficie interna deteriorata resta completamente invisibile ad una veloce ispezione esterna.
