# Cristales invisibles y fallos del regulador

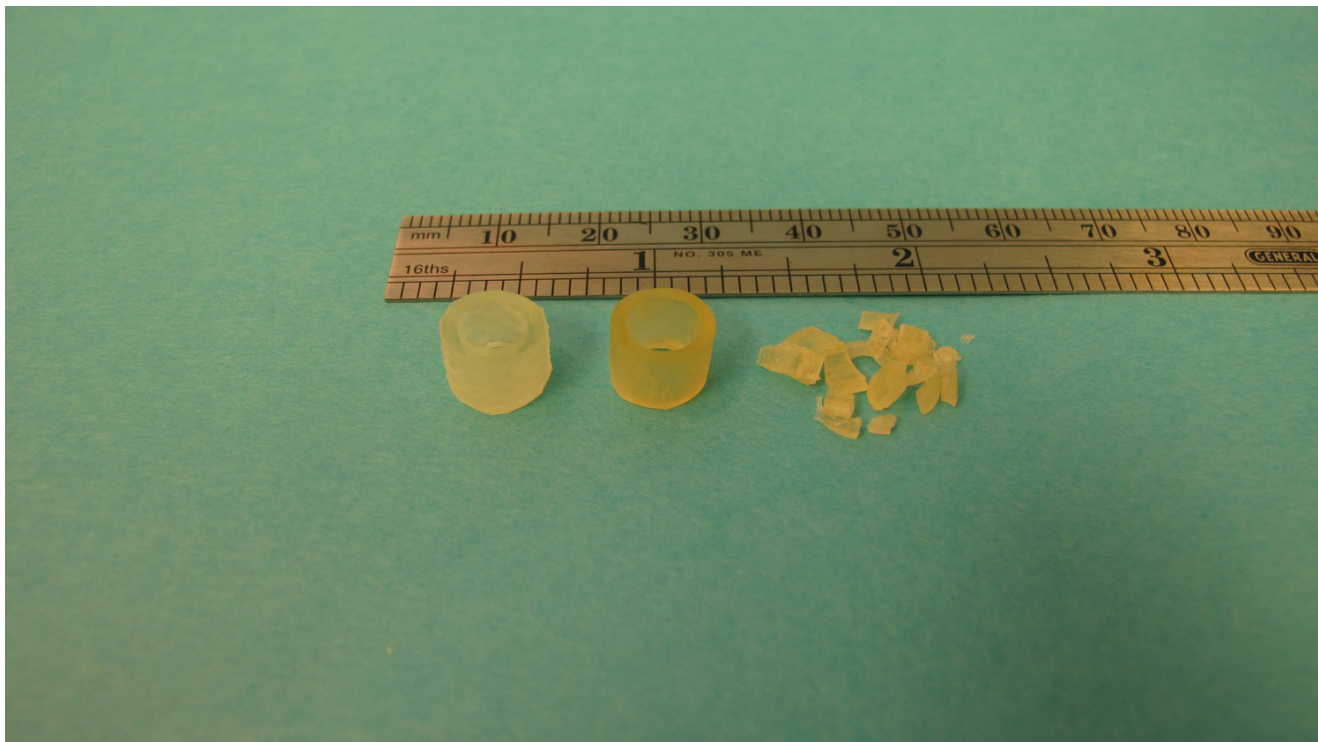
El producto de la descomposición, una sustancia amarilla de aspecto cristalino, es más suave de lo que parece y presenta un tacto ceroso cuando se la exprime. La reacción que causa la descomposición es, en realidad, una hidrólisis, que, como su nombre indica, requiere la presencia de agua. La temperatura elevada favorece la degradación acelerada o hidrólisis del *poliéster*-TPU. El calentamiento y enfriamiento cíclicos, repetido, del revestimiento del latiguillo, favorece esta forma de cristalización en materiales que no son aptos para esta aplicación o que están afectados por ciertos productos químicos o bacterias. El sol calienta la manguera, luego el flujo de gas respirable enfría nuevamente la superficie interna del latiguillo. Este proceso se repite con cada inmersión y los "cristales" se acumulan con el paso de los días. Así, con el tiempo, se forman suficientes "cristales" para invadir el flujo de gas o migrar hacia la segunda etapa del regulador, lo que provoca un fallo significativo en el dispositivo de respiración.
