Cristales invisibles y fallos del regulador

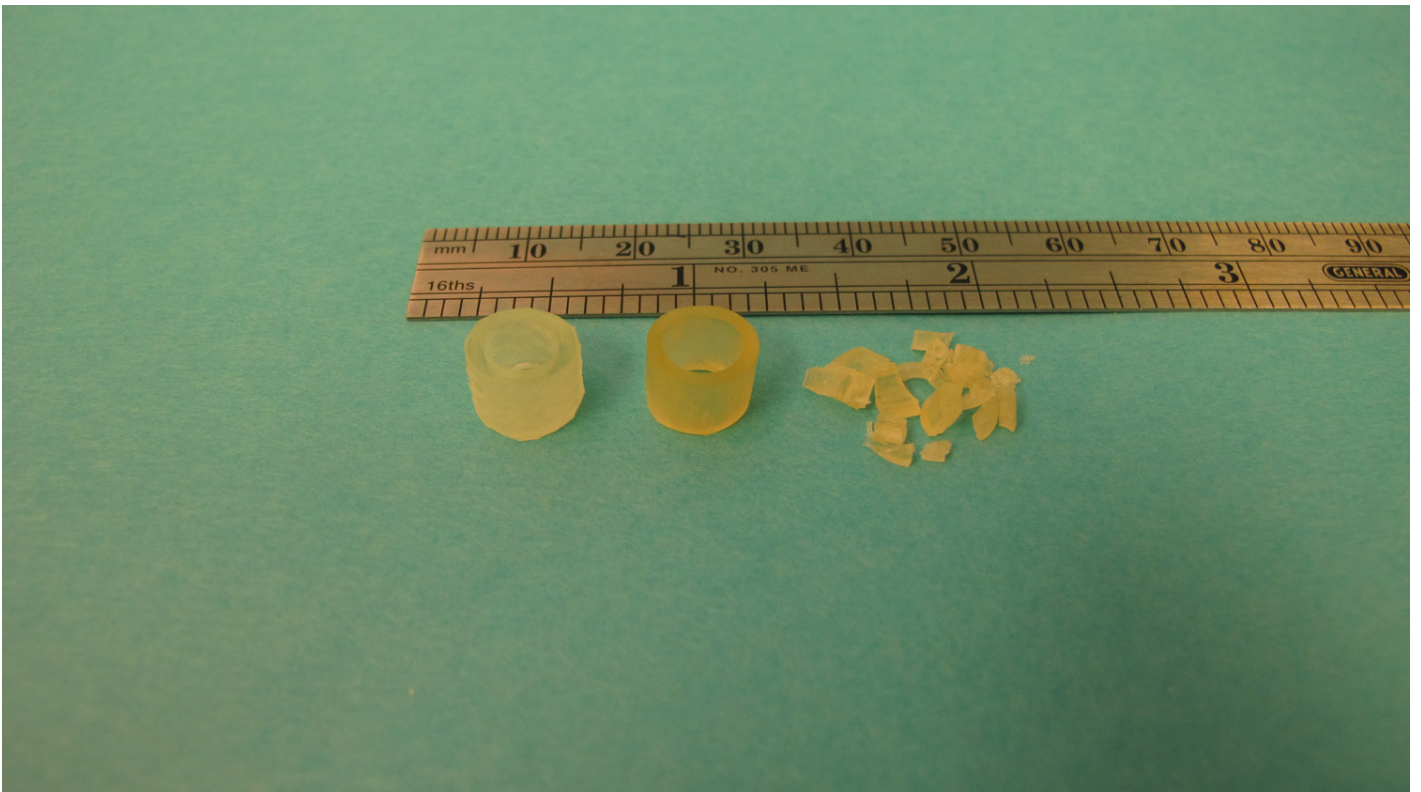
El producto de la descomposición, una sustancia amarilla de aspecto cristalino, es más suave de lo que parece y presenta un tacto ceroso cuando se la exprime. La reacción que causa la descomposición es, en realidad, una hidrólisis, que, como su nombre indica, requiere la presencia de agua. La temperatura elevada favorece la degradación acelerada o hidrólisis del poliéster-TPU. El calentamiento y enfriamiento cíclicos, repetido, del revestimiento del latiguillo, favorece esta forma de cristalización en materiales que no son aptos para esta aplicación o que están afectados por ciertos productos químicos o bacterias. El sol calienta la manguera, luego el flujo de gas respirable enfría nuevamente la superficie interna del latiguillo. Este proceso se repite con cada inmersión y los "cristales" se acumulan con el paso de los días. Así, con el tiempo, se forman suficientes "cristales" para invadir el flujo de gas o migrar hacia la segunda etapa del regulador, lo que provoca un fallo significativo en el dispositivo de respiración.

- Todas las mangueras del regulador, incluidas las mangueras trenzadas, tienen una vida útil limitada, independientemente de la apariencia externa o el refuerzo y la protección proporcionada por los protectores del latiguillo o el propio trenzado. Los latiguillos defectuosos que hemos visto tienen más de cinco años.
