Cristalli invisibili e guasto degli erogatori

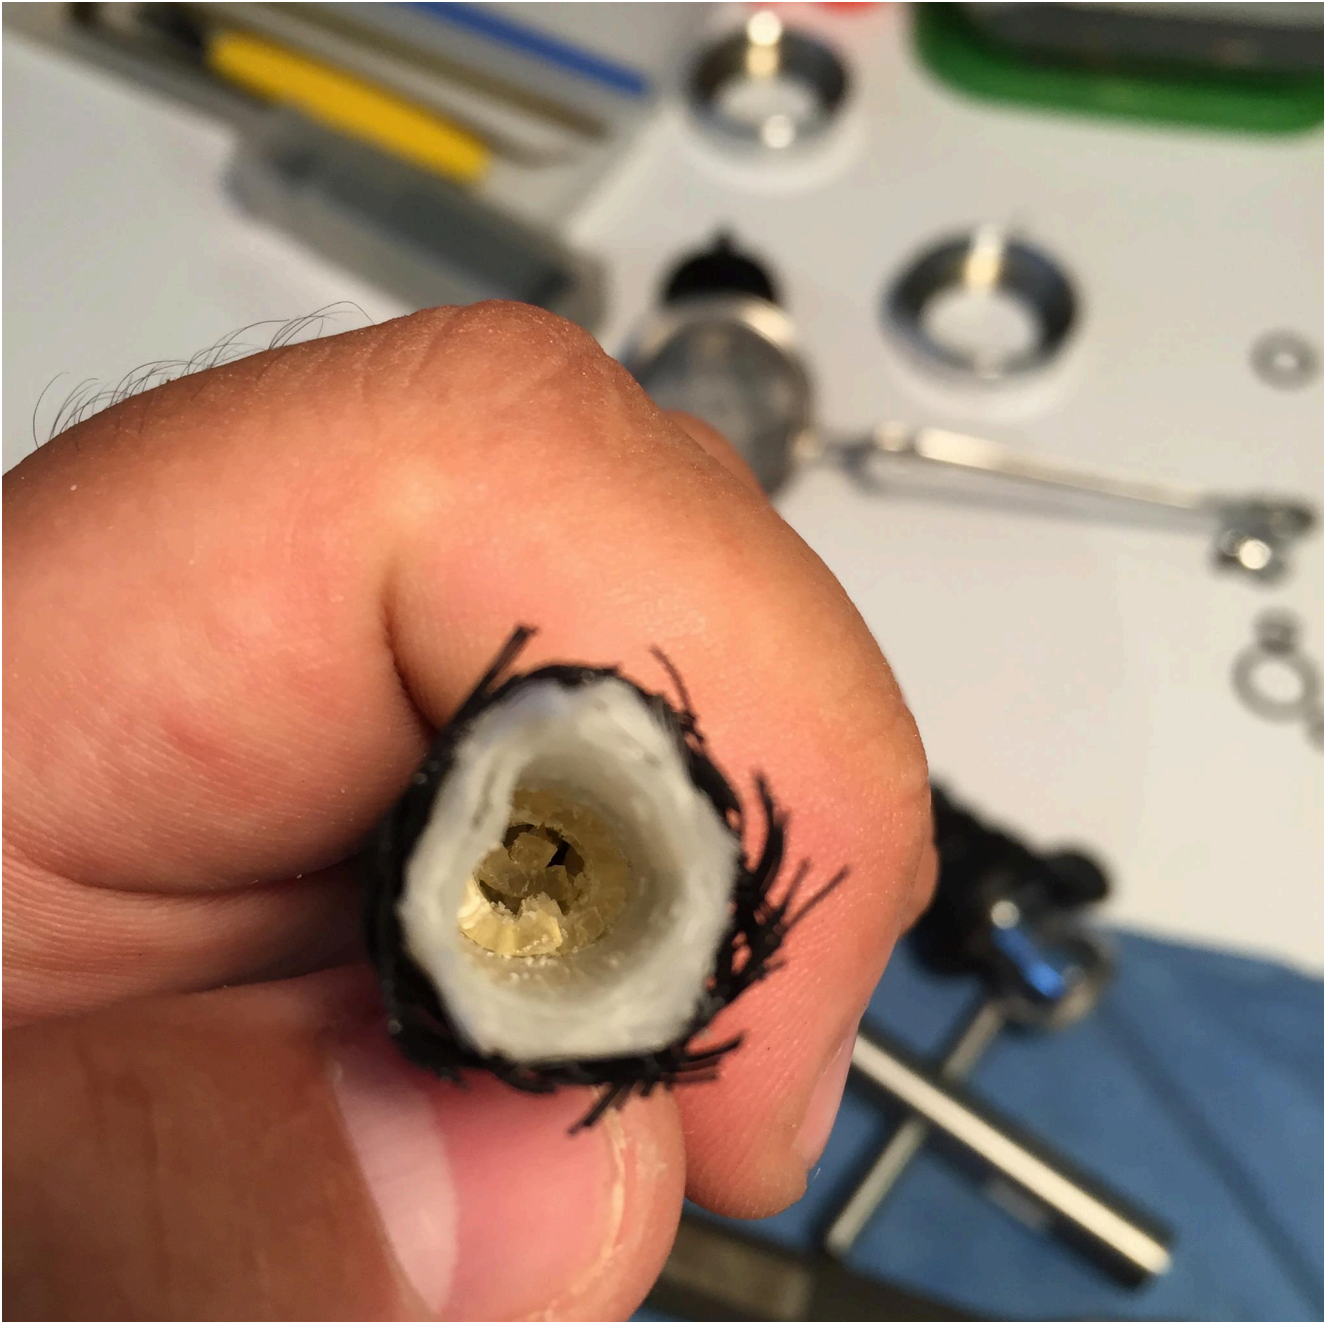
Il prodotto del deterioramento, una sostanza gialla che appare cristallizzata, è più morbido di quanto sembri, e quando si schiaccia ha una consistenza simile alla cera. La reazione che causa il deterioramento è l'idrolisi che, come suggerisce il nome, richiede la presenza di acqua. Una temperatura elevata favorisce il degrado accelerato del polyester-TPU. Cicli ripetuti di riscaldamento e raffreddamento dei rivestimenti nelle fruste favoriscono questa forma di cristallizzazione in materiali che sono inadatti a tale applicazione, o che subiscono l'effetto di alcuni agenti chimici e batteri. Il sole riscalda la frusta, poi il flusso della miscela respiratoria raffredda nuovamente la superficie interna della frusta. Questo processo si ripete ad ogni immersione e con il tempo i 'cristalli' si accumulano. Un grosso numero di 'cristalli' può bloccare il flusso di gas, o può migrare verso il secondo stadio dell'erogatore, creando un guasto.

La raccomandazione standard sulla sicurezza delle fruste degli erogatori è che dovrebbero essere ispezionate regolarmente per individuare eventuali segni esterni di deterioramento. La disgregazione o abrasione del rivestimento esterno in gomma predispone le fruste alla rottura durante la pressurizzazione o mentre sono in uso. Le fruste in gomma sono soggette a questa situazione, ragione per la quale sono state sviluppate le fruste intrecciate in polimero. Ma qui sta il problema: l'esterno delle fruste intrecciate può apparire normale, flessibile e libero da anomalie apparenti, mentre una superficie interna deteriorata resta completamente invisibile ad una veloce ispezione esterna.

- In caso di apparente riduzione del flusso di gas, specialmente quando si usa una frusta nuova, smettete immediatamente di usare l'erogatore. Eseguite un'ispezione minuziosa su erogatori e fruste. Se gli erogatori non sono la causa, sospettate che il problema sia la frusta.

- Esaminate fisicamente le fruste, schiacciandole centimetro per centimetro per valutare se hanno lo stesso grado di flessibilità. Qualsiasi cambiamento nella resistenza durante lo schiacciamento sulla lunghezza della frusta potrebbe essere segno di un possibile problema. Questo test è molto più facile da eseguire con le fruste intrecciate che con le fruste rivestite in gomma, che sono più dure.
