## Cristalli invisibili e guasto degli erogatori

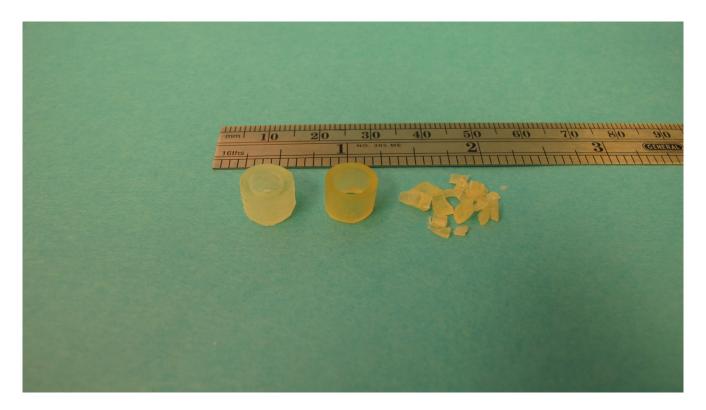
dei test approfonditi sulle fruste intrecciate a bassa pressione. Ha sottoposto una serie di fruste ad un processo di invecchiamento rapido, ed i risultati preliminari hanno mostrato come le fruste con rivestimento interno realizzato con materiale in poliestere poliuretano termoplastico (polyester-TPU) si deterioravano durante i test. Questo risultato è in linea con i report di guasti alle fruste raccolti da DAN. Le fruste fatte o rivestite con polietere poliuretano termoplastico (polyether-TPU), invece, non si sono danneggiate.

Il prodotto del deterioramento, una sostanza gialla che appare cristallizzata, è più morbido di quanto sembri, e quando si schiaccia ha una consistenza simile alla cera. La reazione che causa il deterioramento è l'idrolisi che, come suggerisce il nome, richiede la presenza di acqua. Una temperatura elevata favorisce il degrado accelerato del polyester-TPU. Cicli ripetuti di riscaldamento e raffreddamento dei rivestimenti nelle fruste favoriscono questa forma di cristallizzazione in materiali che sono inadatti a tale applicazione, o che subiscono l'effetto di alcuni agenti chimici e batteri. Il sole riscalda la frusta, poi il flusso della miscela respiratoria raffredda nuovamente la superficie interna della frusta. Questo processo si ripete ad ogni immersione e con il tempo i 'cristalli' si accumulano. Un grosso numero di 'cristalli' può bloccare il flusso di gas, o può migrare verso il secondo stadio dell'erogatore, creando un guasto.

Abbiamo consultato un importante produttore di fruste, il quale ha dato un consiglio interessante: le fruste non durano una vita, e le fruste intrecciate in particolare dovrebbero essere cambiate ogni cinque anni — o più spesso se ci sono segni di abrasione o se sono state lasciate per lunghi periodi al sole tropicale. Inoltre, esiste sul mercato un numero incontrollato di imitazioni, che usano illegalmente marchi di produttori rispettabili.
